触媒懇談会ニュース

福島原発事故-4

原子力発電所異常水素濃度上昇事故

アイシーラボ 室井 高城

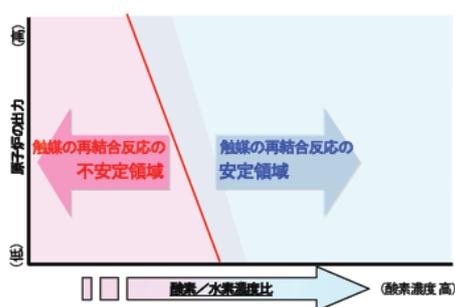
図-1 酸素/水素の閾値

H19 年 11 月 10 日東北電力女川原発 3 号機で原子炉を再稼働したところ水素濃度が異常に上昇し直ぐ停止した。原因は再結合器の触媒にあった。解析の結果、再結合装置入口の酸素/水素には、しきい値のあることが指摘された。(図-1)

触媒反応に水素/酸素の閾値があることはあり得ない。相当劣化した触媒であれば着火温度が高くなることはあり得る。この場合、入口温度は約 150°C で触媒反応である。

平成 19 年 12 月 17 日原子力安全・保安院から再結合器入口の酸素/水素の比の閾値(しきい値)の存在の有無を確認し、それを踏まえた運転管理を行うことと言う指示が出ている。²⁾

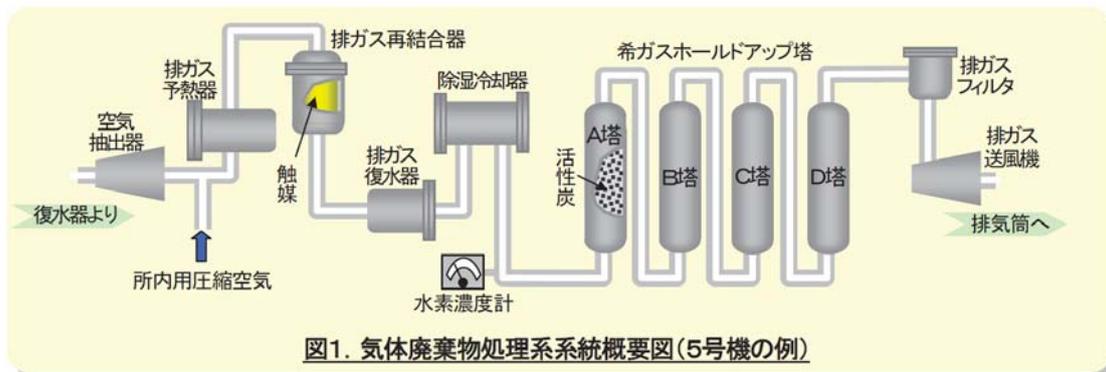
図1. 気体廃棄物処理系系統概要図(5号機の例)

浜岡原子力発電所5号機は、調整運転開始後の平成20年11月5日午前9時31分、発電機出力約110万kWにおいて、気体廃棄物処理系で系統内の水素濃度が上昇する事象が確認され、同日午後3時45分、同系統内の希ガスホールドアップ塔A塔にて温度上昇が確認されたため、同日午後4時15分に原子炉を手動停止しました。この事象による外部への放射能の影響はありませんでした。

この5号機の事象について、原因の調査と対策の検討を実施し、結果を原子力安全・保安院に報告した後、平成20年12月27日に調整運転を再開し、発電機出力約83万kWで出力を一定保持していたところ、同年12月30日午前0時27分、気体廃棄物処理系で水素濃度の上昇を示す警報(設定値:2%)が点灯しました。その後も水素濃度が上昇傾向を示したことから、同日午前0時39分に原子炉を手動停止しました。この事象による外部への放射能の影響はありませんでした。

平成21年5月5日、浜岡原子力発電所4号機は、調整運転開始後の発電機出力約55万kWで出力を一定保持していたところ、午後5時28分、気体廃棄物処理系で系統内の水素濃度の上昇を示す警報(設定値:2%)が点灯し、同日午後5時34分、水素濃度が可燃限界(4%)を超えたため、同日午後5時49分に原子炉を手動停止しました。この事象による外部への放射能の影響はありませんでした。(5号機および4号機の気体廃棄物処理系における水素濃度の上昇にかかわる事象をまとめて、以下、「本事象」という。)

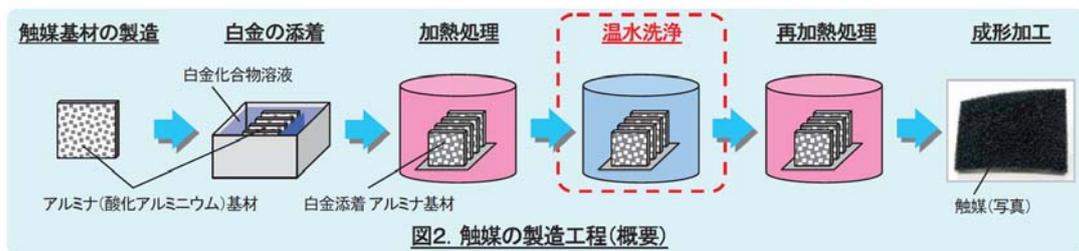
図2. 触媒の製造工程(概要)

触媒は、アルミナ(酸化アルミニウム)基材の表面に白金を添着させて製造します。この触媒の特性について調査した結果、平成8年以降、触媒の製造工程(図2)において、脱塩素処理のために行う温水洗浄の時間を長く(33時間以下から38時間以上に変更)したことにより、アルミナの結晶形態に変化が生じ、ペーサイト(水和アルミニウム酸化物)に変化する割合が多くなっているという特性が分かりました。(図3)

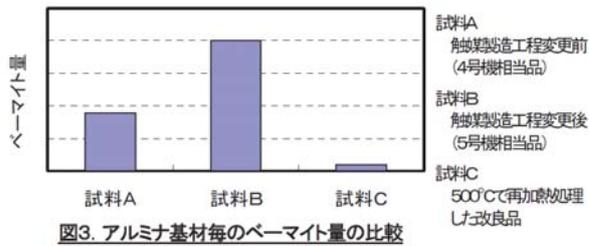
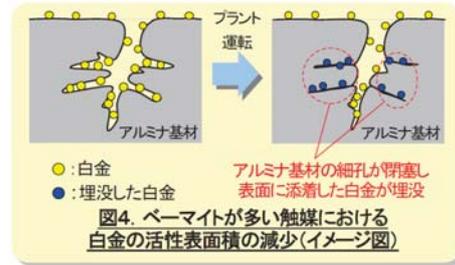
また、ペーサイトが多い触媒は、プラントの運転に伴い、白金の活性表面積が減少することが分かりました。(図4)
なお、今回の調査で、アルミナの結晶形態は、触媒の再加熱処理の温度を500℃にすることで、ペーサイトから白金の活性表面積が減少しないγ(ガンマ)アルミナに変化することを確認しました。

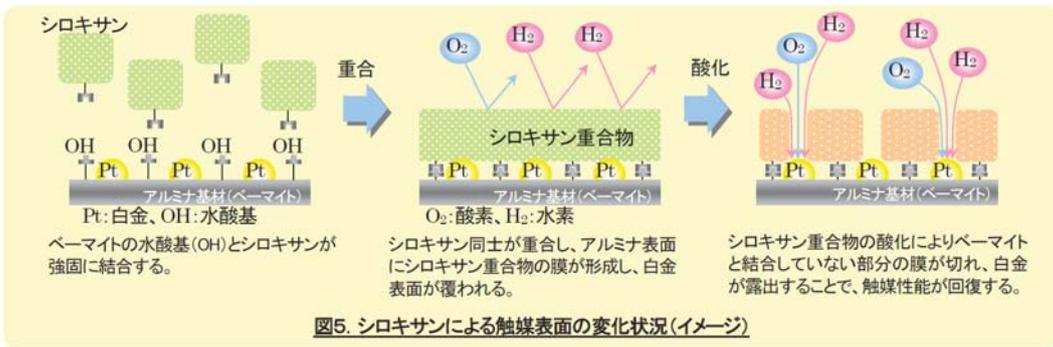
本事象では、触媒の性能が低下し、そのうえで一旦性能が回復する現象が認められていますが、今回の調査により、触媒の温度が上昇すると、シロキサン重合物が酸化し、膜が切れ、白金の活性表面積が増加するため、触媒の性能が回復することも分かりました。(図5)

さらに、今回の調査で、500°Cで再加熱処理した触媒を用いて、シロキサン流入による再結合器の性能試験を行ったところ、排ガス再結合器出口水素濃度の上昇が認められないことを確認しました。
